卒業論文

音響測定による動物避け警笛の音響特性に関する研究

北海道科学大学 創生工学部

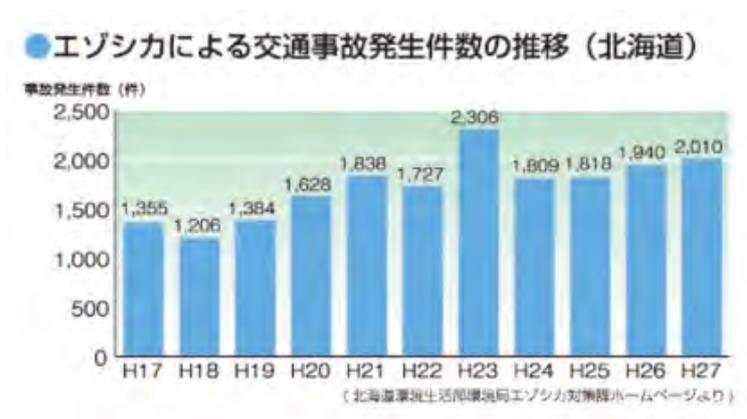
図 1.1: エゾシカによる交通事故発生件数の推移（北海道） [1]

近年、北海道ではエゾシカと車両との衝突事故が問題となっている [1]。事故はエゾシカが増えると共に年々増加している。エゾシカによる年別の交通事故発生件数の推移（北海道）を図 1.1 に、月別の交通事故発生件数（平成 27 年）を図 1.2 に示す。図 1.1 を見ると、年々エゾシカによる交通事故が増加していること、図 1.2 は 1 年を通して秋頃に 1 番盛んになる事がわかる。事故を減少させるために利用されている製品の 1 つとして動物避け警笛（以後、警笛）がある。

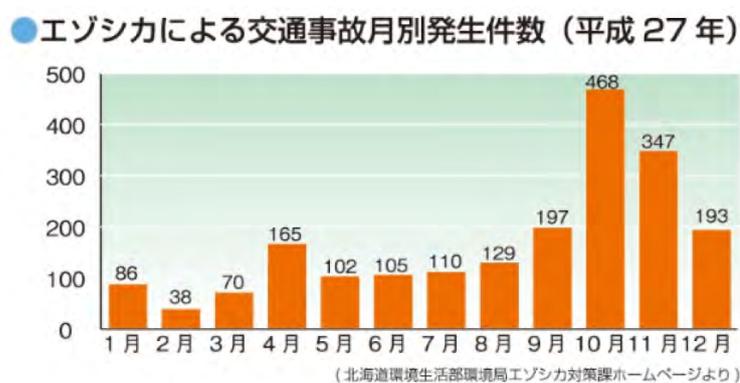
図 1.2: エゾシカによる交通事故月別発生件数（平成 27 年） [1]

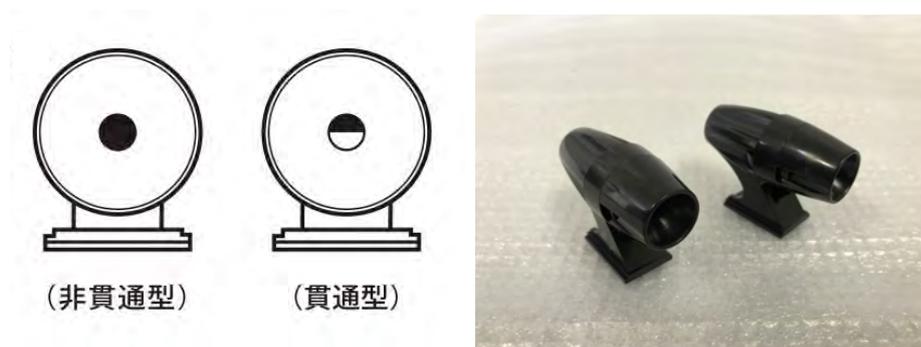
図 2.1: 動物避け警笛 ES-101

本研究では図 2.1 に示す動物避け警笛（以下、警笛と称する）の ES-101（オーストリア製）を使用する。図 2.1 左の警笛正面のイラストに示すように、本警笛は貫通型と非貫通型の2種類構成される。これらは、2.3 節で述べるように、それぞれ異なる音量・周波数の超音波を発生させる。

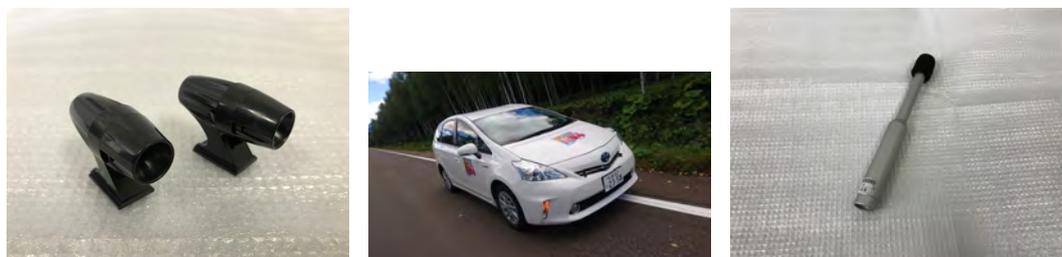
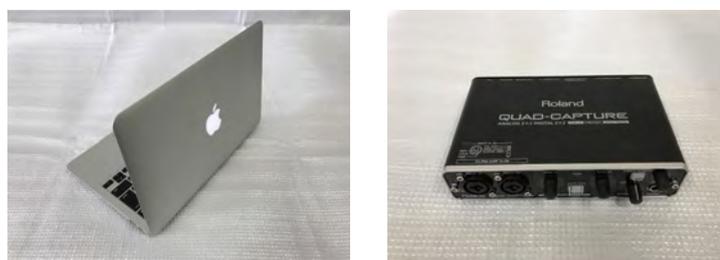
図 3.1: 実験器具一覧

実験で用いる器具一覧を図 3.1 に示す。警笛の音響測定をするにあたり、車両走行時の雑音を最小限にするため、ハイブリッド車であるモーターのみで走行する TOYOTA プリウス α (以後、車両) を使用した。録音はマイクロフォンに入力された音声信号を USB オーディオインターフェイス (QUAD-CAPTURE) を介して測定用 PC で録音した。録音時のサンプリング周波数は 96kHz, 量子化ビット数は 16 とした。

(a) 動物避け警笛 ES-101

(b) プリウス α

(c) マイクロフォン (ECM8000)

(d) 測定用 PC MacBook Air

(e) USB オーディオインターフェイス QUAD-CAPTURE (UA-55 Roland)

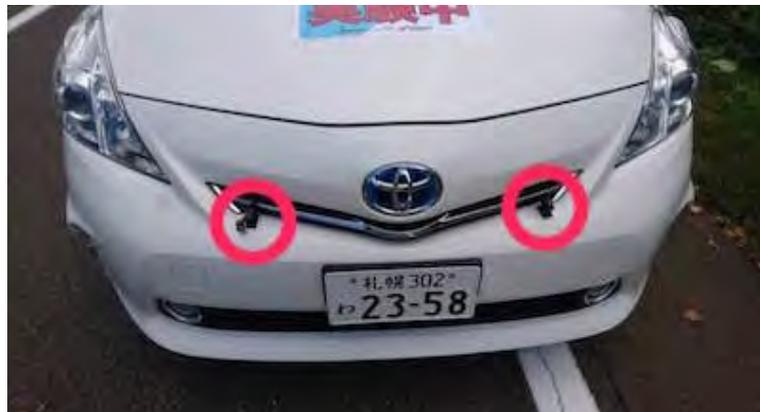
図 3.2: 警笛取り付け位置

1. 警笛を車両に取り付ける。取り付け位置は図3.2に示すようにプリウス α のフロントグリルとする。

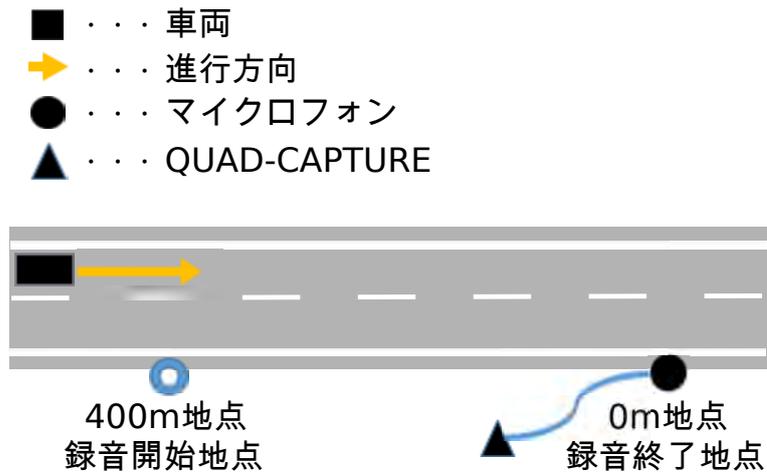
図 3.3: 実験時の配置図

2. 実験時配置図を図3.3に示す。野生の動物が路肩にいる場合を想定し、その位置にマイクロフォンを設置する。マイクロフォンをエゾシカを目線に合わせて、地上から約80cmの高さにする。マイクロフォンがある位置を0m地点の録音終了地点とし、そこから直線距離で400m離れた地点を録音開始地点とする。
3. 車両を50km/h、60km/hのそれぞれ一定速度で録音開始地点から録音終了地点まで走行する。

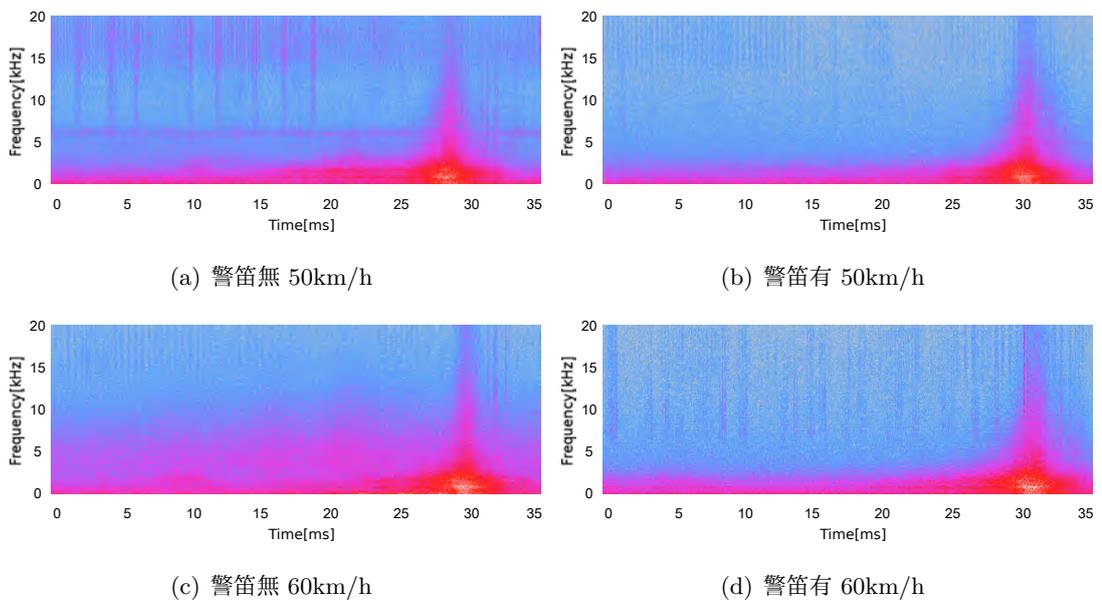
図 3.4: 録音音声のサウンドスペクトログラム

録音された各音声のサウンドスペクトログラムを図 3.4 に示す。図 3.4(a), (c) は警笛未装

着時，図 3.4(b), (d) は警笛装着時のサウンドスペクトログラムである．図 3.4 すべてに見られる 5kHz 以上の断続的な音の成分は虫の鳴き声である．警笛装着時と未装着時の結果を比較すると，速度によらず両者の特性に差が見られないことから，警笛装着時において警笛音が発生していないと考えられる．これは十分な音量の警笛音が鳴っておらずロードノイズで警笛音がかき消されたか，あるいは全く警笛音が鳴っていないことを意味している．

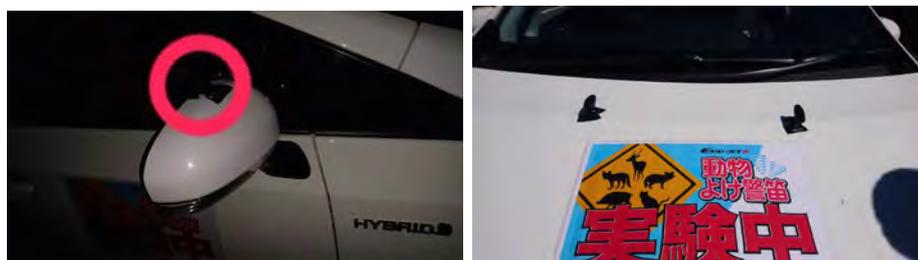
図 3.5: 警笛取り付け位置

3.3 節で警笛の音を確認することが出来なかった要因の一つとして，取り付け位置が悪く警笛に十分な風圧が当たっていなかったことが考えられる．そこで，図 3.5 に示すように，警笛の取り付け位置をサイドミラー上，およびボンネット上に変更し同様の実験を行った．

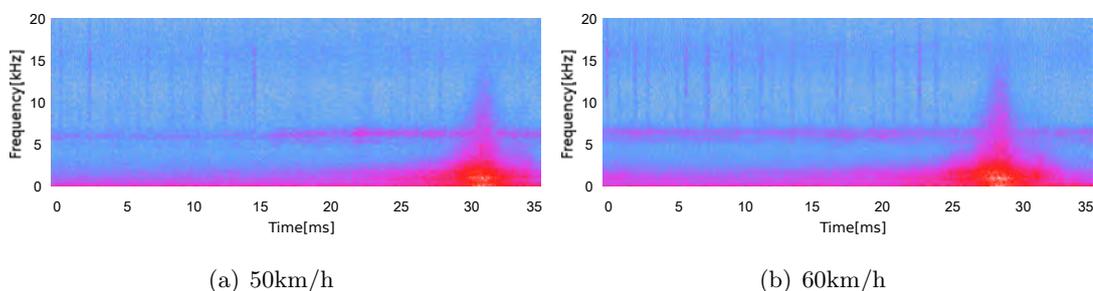
図 3.6: 警笛をボンネット上に装着した時のサウンドスペクトログラム

図 3.6 に警笛をボンネット上に取り付けた場合の，図 3.7(a) にサイドミラー上に警笛を取り付けた場合のサウンドスペクトログラムを示す．いずれにおいても，3.3 節と同様に警笛

音と思われる成分を見ることができない，ボンネット上やサイドミラー上では十分な風圧が警笛に加えられていると思われるが，それでも警笛音が（ほとんど）発生しないという結果

になった。以上より、本警笛 ES-101 に構造上の問題がある、あるいは車速が 60 km/h 程度では警笛から音を発生させるには不十分であることが考えられる。

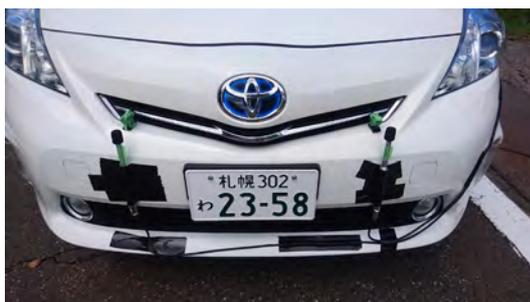
図 3.8: 警笛取り付け位置

3.3 節および 3.4 節では、どちらも警笛の音を確認することが出来なかった。これは十分な音量の警笛音が鳴っておらずロードノイズで警笛音がかき消されたためと考える。そこで図 3.8 に示すように、マイクロフォンの位置を警笛のすぐ前に設置し車両を 50km/h, 60km/h で走行し音響測定を行った。

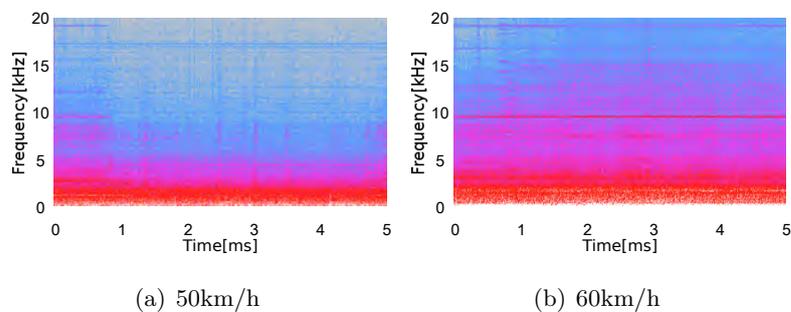
図 3.9: 警笛無, 録音音声のサウンドスペクトログラム

マイクロフォンで録音した各音声のサウンドスペクトログラムを図 3.9 および図 3.10 に示す。

警笛が無い状態を示す図 3.9 と警笛がある状態を示す図 3.10 に差が見られず, 風切り音による音の成分しか見られない事から, 本実験においても警笛が音をほとんど発生していないか, 風切り音にかき消されてしまった状態となり, 警笛音を確認することが出来なかった。

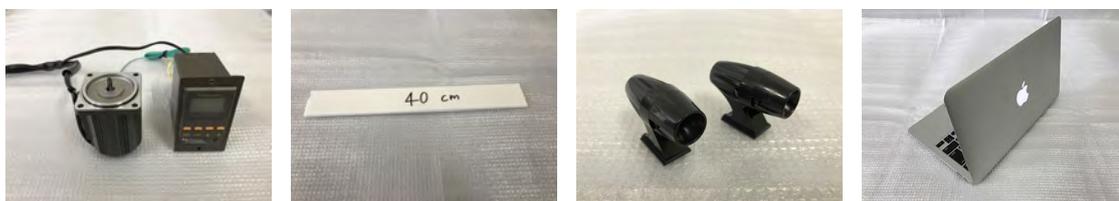
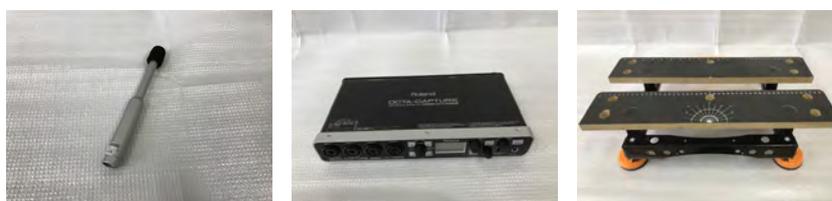
図 4.1: 実験器具一覧

実験で用いる器具一覧を図4.1に示す。また、小型ギヤードモータの仕様書を表4.1に示す。

(a) 小型ギヤードモータ (MUXN606GL Panasonic) (b) スチレンボード (c) 動物避け警笛 ES-101 (d) 測定用 PC(MacBook Air)

(e) マイクロフォン (ECM8000) (f) OCTA-CAPTURE (UA-1010 Roland) (g) 作業台

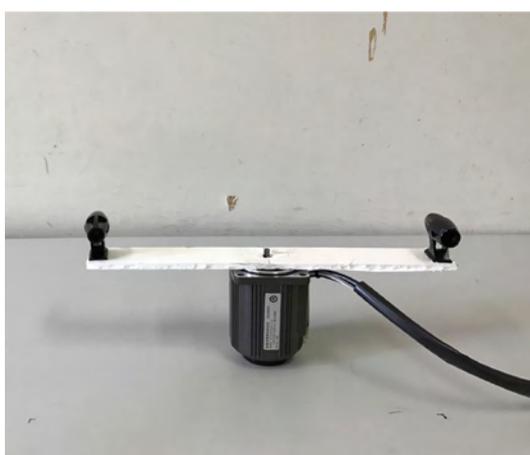
図 4.2: 自作回転装置

自作回転装置を図 4.2 に示す。車両に警笛を取り付け走行した時と同様の状況にするため、ある一定の速度を保ち警笛を回転させるため回転数を設定できる小型ギヤードモータ (MUXN606GL Panasonic) (以後、モータ) を用いる。また、モータで警笛を回転させるため回転台として、モータに 4cm×40cm の長方形型スチレンボードをグルーガンを用いて取り付ける。その両端に貫通型、非貫通型の警笛を両面テープで固定し、補強としてグルーガンでさらに固定する。長方形型スチレンボードの中心 (縦 2cm, 横 20cm) にモータの回転軸の直径と同じ 5mm 程の穴を開け、モータの回転軸にグルーガンを使用して固定する。

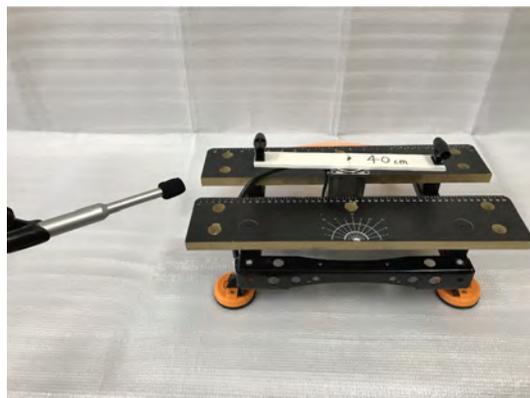
図 4.3: 実験器具配置図

警笛を取り付けた状態で音響測定を行った。配置図を図4.3に示す。実験を行う上で、警笛に風が入り込む箇所を養生テープで塞いだ状態を未装着として、測定対象を、貫通型、非貫通型を一对として装着した場合(以後、装着時)、両型を未装着にした場合(以後、未装着時)、貫通型のみ装着した場合(以後、貫通型のみ)、非貫通型のみを装着した場合(以後、非貫通型のみ)の4種類とする。

1. 車両走行 50km/h に相当するモータの回転速度をスピードコントローラで設定する。
マイクロフォンの位置は回転する警笛から真横 15cm の距離にする。
2. モータを回転させた状態で録音する。
3. 上記の実験を車両走行 55km/h～70km/h に相当するモータの回転速度の場合も録音する。

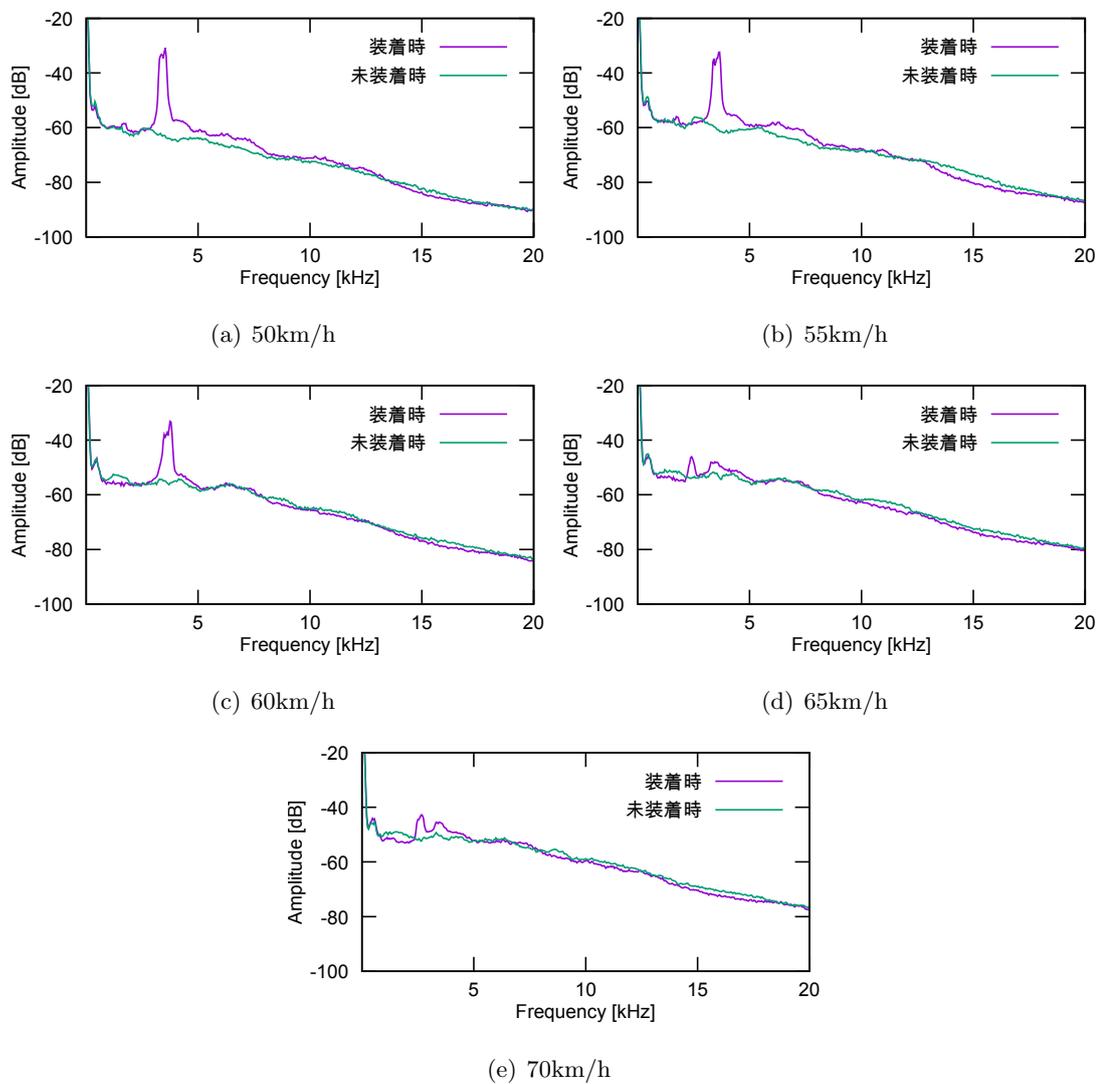
図 4.4: 装着時, 未装着時のスペクトル

図 4.4 は装着時と未装着時の車両走行各速度に相当する回転速度で回転させた時の警笛音を表しているスペクトルである。図 4.4 (a), (b), (c) より, 装着時と未装着時のスペクトルを比較すると, 3.5kHz 付近の成分が確認できた。図 4.4 (d), (e) より, 装着時の 3.5kHz の成分の振幅は小さく, 車両走行 65km/h~70km/h に相当する速度では警笛音がそれより低速の 50km/h~60km/h よりも小さくなってしまふことがわかる。

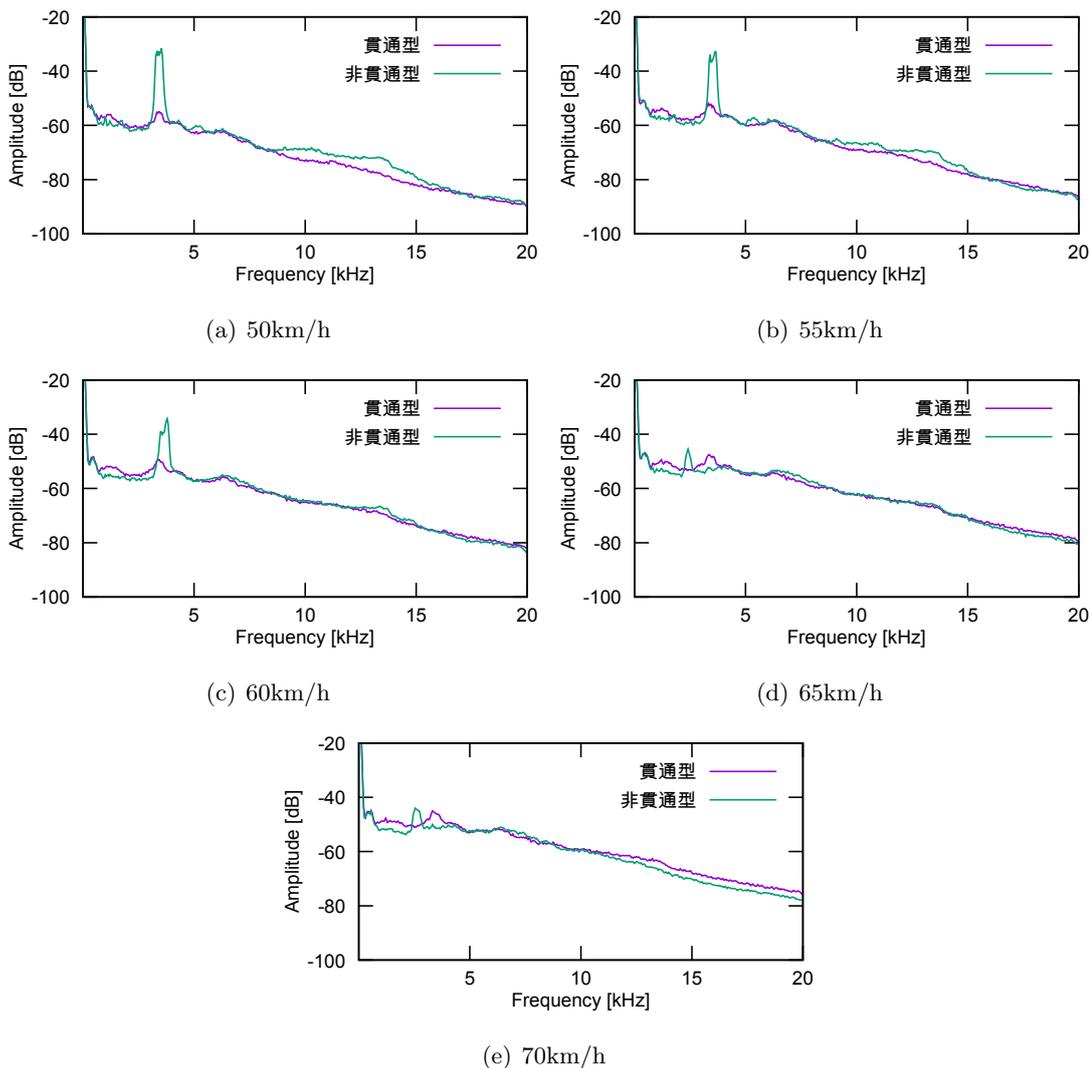
図 4.5: 貫通型のみ, 非貫通型のみスペクトル

図 4.5 は貫通型のみ, 非貫通型のみ車両走行各速度に相当するモータの回転速度を表しているスペクトルである。図 4.5 (a), (b), (c) より, 3.5kHz 付近の成分は非貫通型によるもので, 貫通型はほとんど音を発していないことがわかる。また, 図 4.5 (d), (e) より, 65km/h~70km/h になると警笛の型によらずほとんど音を発生しなくなることがわかる。

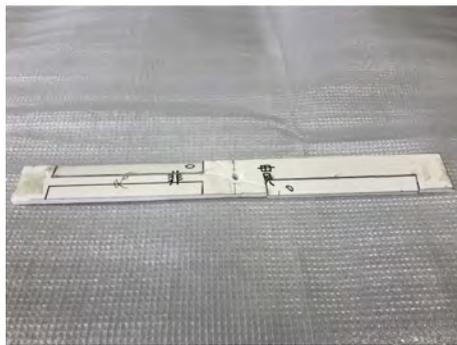
図 4.6: 傾きを持つ回転台

前節までの結果において、回転速度が速くなるにつれて警笛が音を発しにくくなる傾向がみられた。速度が速くなることにより音が発生しにくくなる要因の一つとして、回転速度が速くなるとスチレンボードが空気を乱しやすくなり、結果として警笛に十分な空気が当たらなくなったことが考えられる。そこで、空気を乱しにくいと思われる2種類の回転台をスチレンボードで作成し、同様の実験を試みた。作成した回転台を図4.6および図4.7に示す。図4.6は前節までに用いたスチレンボードの空気の当たる面を極力少なくなるように側面を約 -10 度の傾きを加えて作成した、また図4.7は空気の当たる面が無い円板状の回転台である。

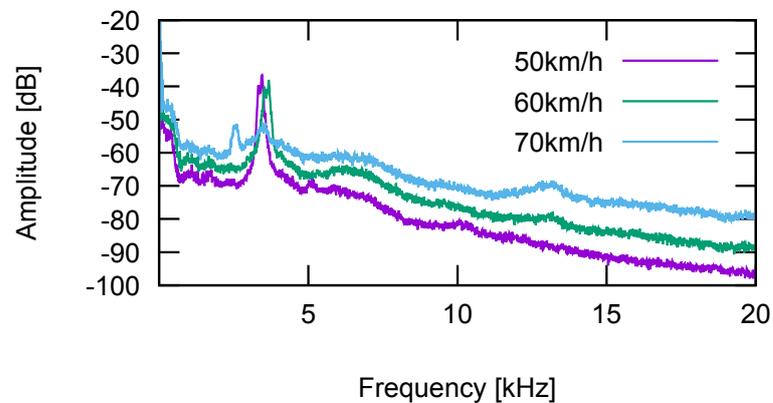
図 4.8: 傾きを持つ回転台を使用した時のスペクトル

各録音音声のスペクトルを図4.8～図4.10に示す。図4.8～図4.10より、スチレンボードに変更を加え音響測定を試みたところ、4.3節と比較し車両走行65km/hに相当する速度で円形スチレンボードのスペクトルの3.5kHz付近に成分が確認できた。しかし、超音波領域に警笛音の成分を確認できなかった。
